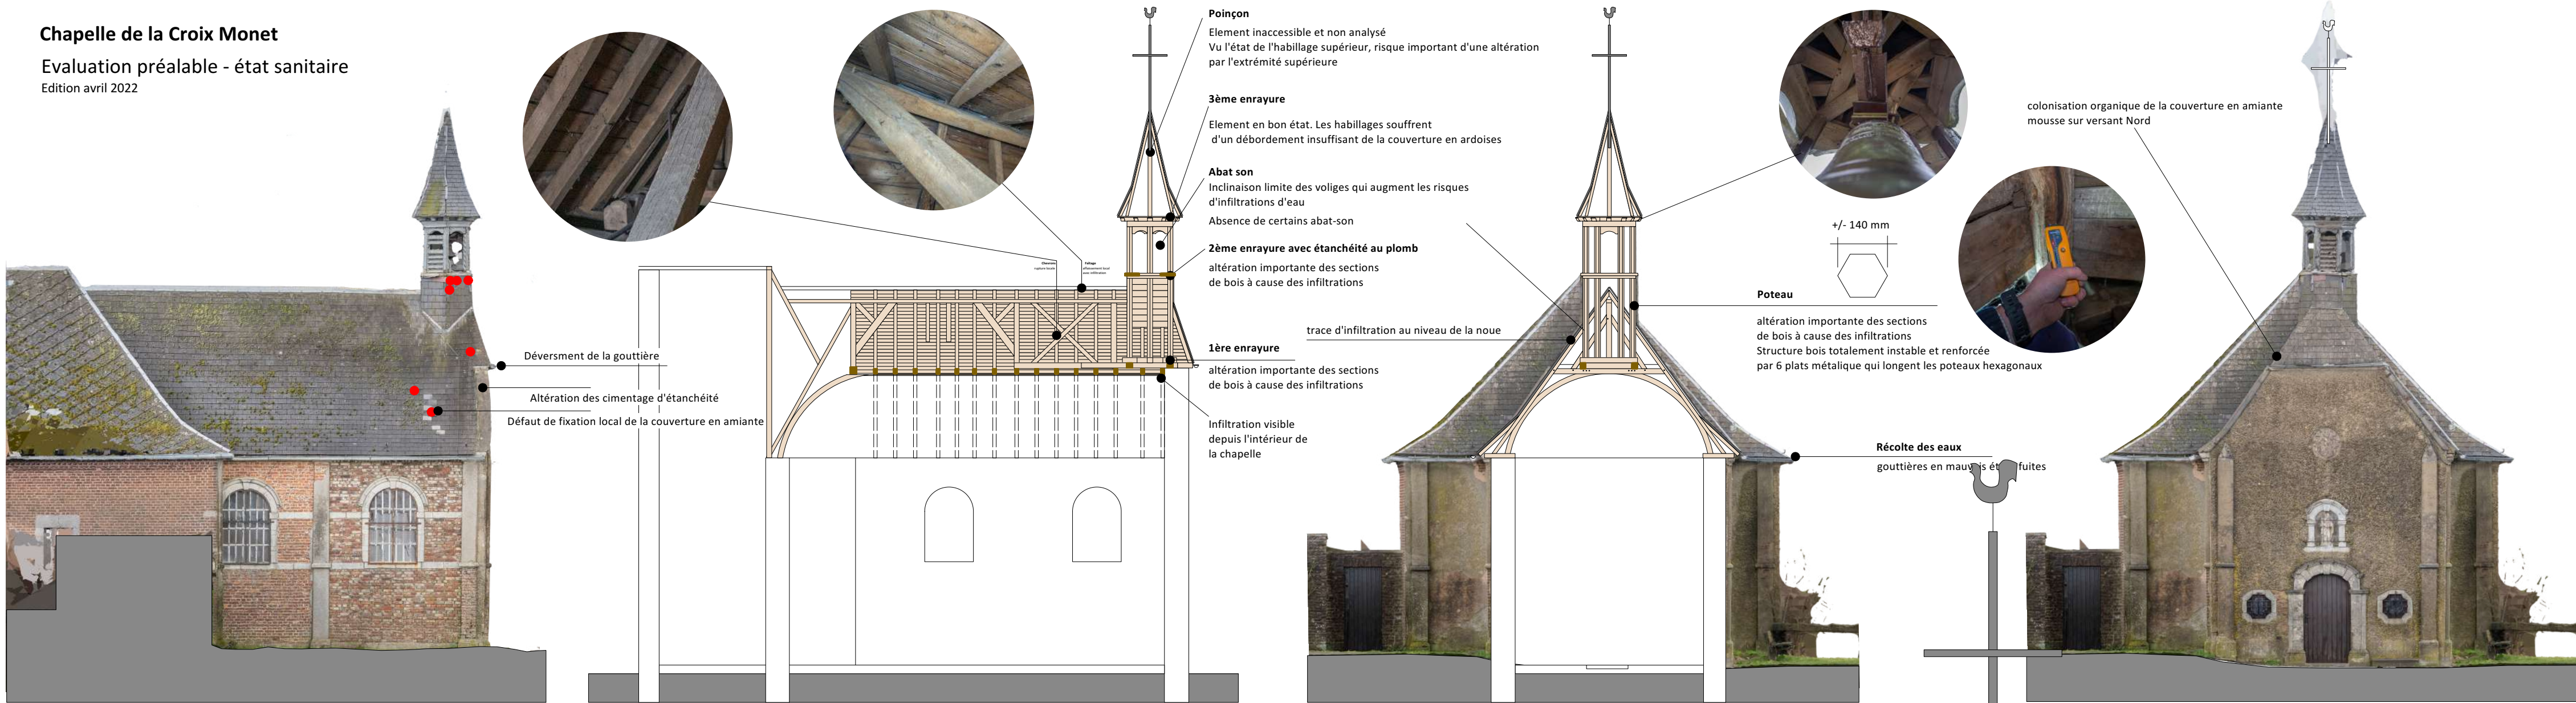
altération des entrails au niveau du clocheton

1ère enrayure

la majorité des éléments en bois sont fortement altérés par l'humidité et doivent être remplacés. La structure en bois est instable et résiste grâce aux renforcements métalliques

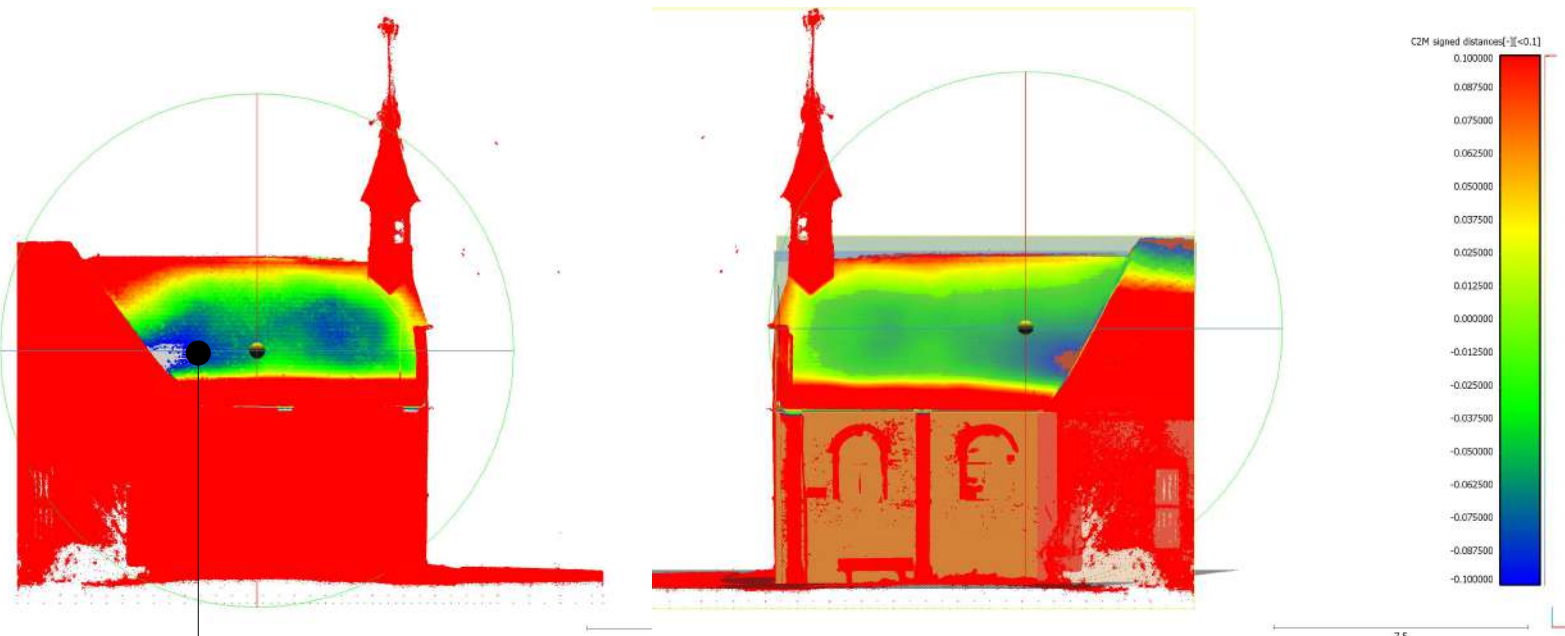
L'analyse planimétrique du nuage de point met en évidence un affaissement des chevrons de toiture (zones bleues)
