# CHAPELLE DE LA CROIX MONET

Évaluation préalable - présentation juin 2022

# ETAT SANITAIRE

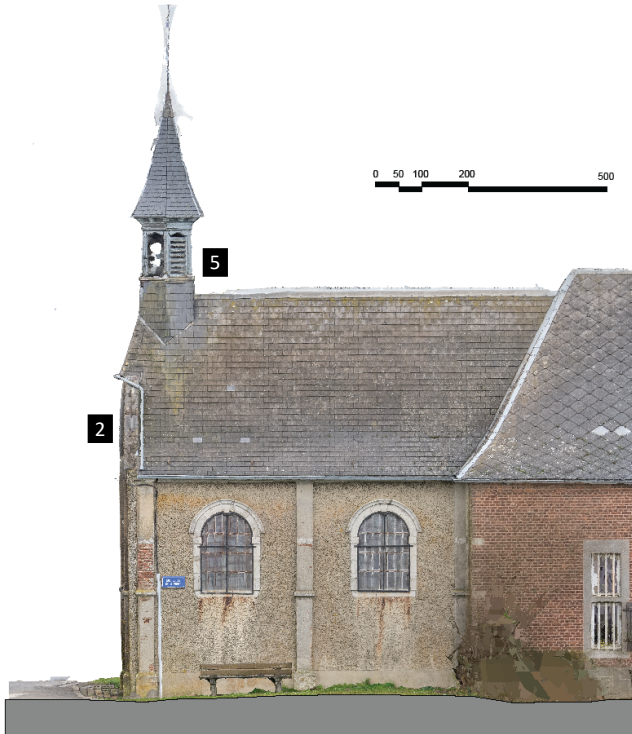
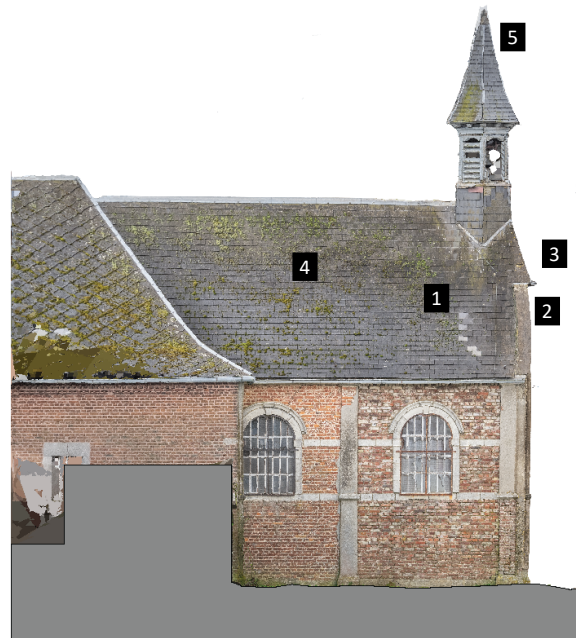
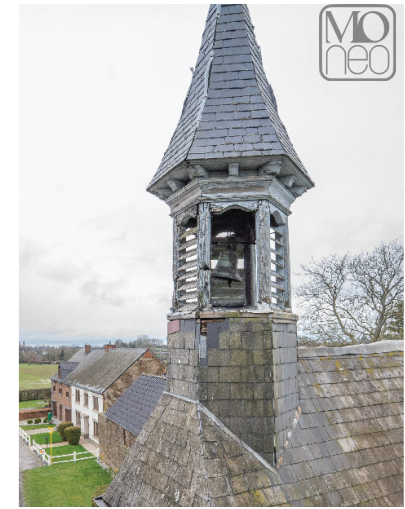
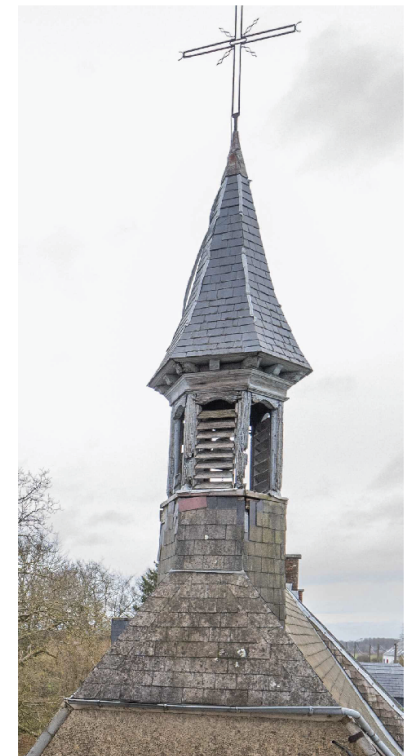
- 1 Défaut de fixation local de la couverture en amiante
- 2 Altération des cimentage d'étanchéité
- 3 Déversement de la gouttière
- 4 colonisation organique de la couverture en amiante  
mousse sur versant Nord
- 5 Lacune au niveau des habillages de faite, de noue et de rive

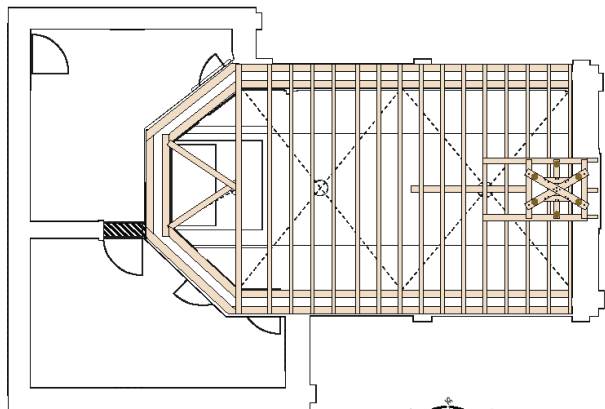
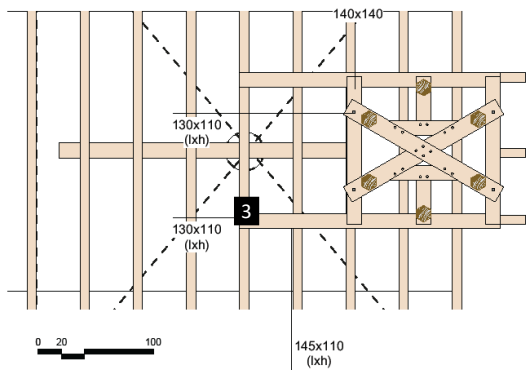
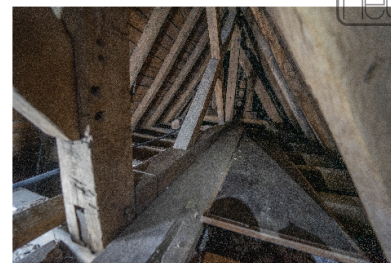
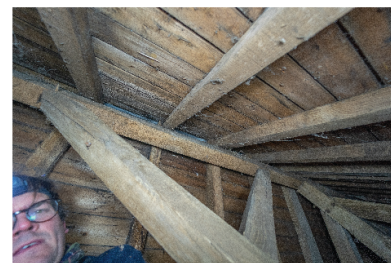
**1** CHEVRONS  
rupture locale

**2** FAÎTE  
affaissement local  
avec infiltration

**3** ENTRAITS  
altération des entrails au  
niveau du clocheton

**4** Colonisation animale  
nombreuses déjection

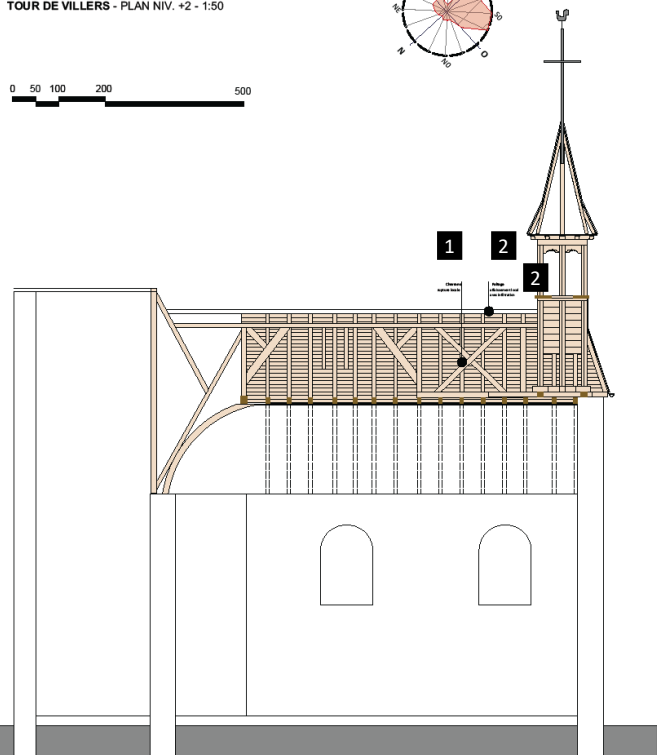
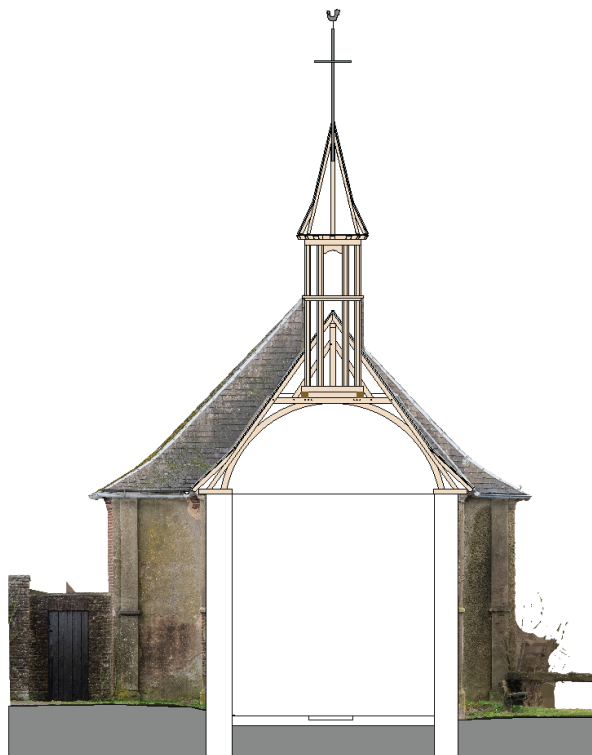
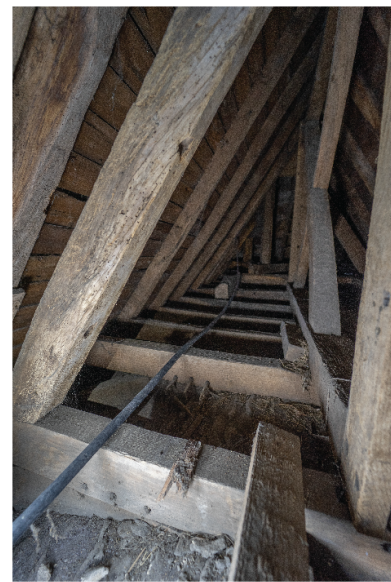
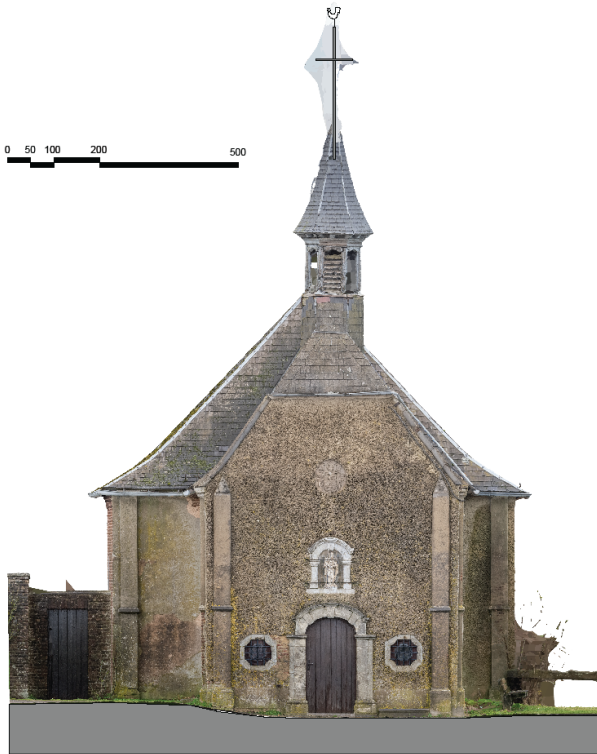
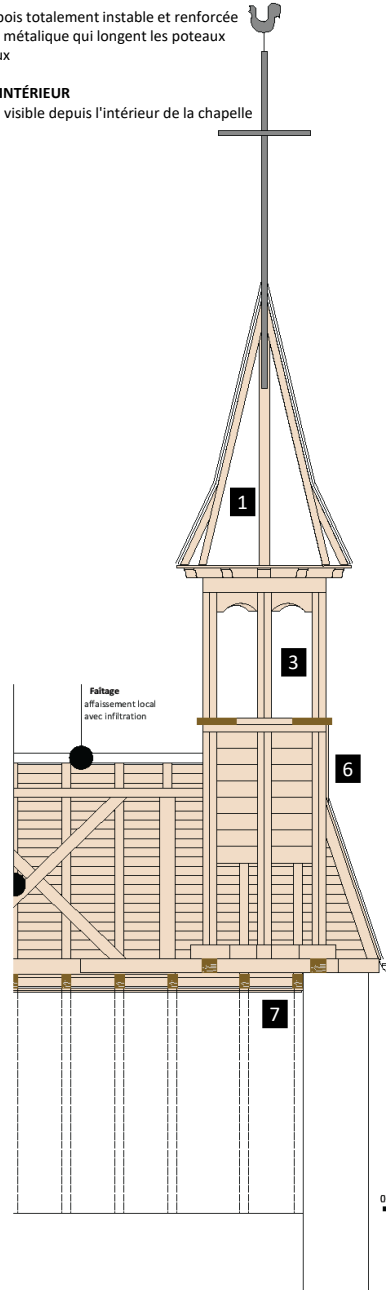
TOUR DE VILLERS - PLAN NIV. +2 - 1:50

**1 POINÇON**  
 Élément inaccessible et non analysé  
 Vu l'état de l'habillage supérieur, risque important d'une altération par l'extrémité supérieure

**2 3<sup>ème</sup> ENRAYURE**  
 Élément en bon état. Les habillages souffrent d'un débordement insuffisant de la couverture en ardoises

**3 ABAT-SON**  
 Inclinaison limite des voliges qui augment les risques d'infiltrations d'eau. Absence de certains abat-son

**4 2<sup>ème</sup> ENRAYURE AVEC TRAPPE ET ÉTANCHÉITÉ AU PLOMB**  
 altération importante des sections de bois à cause des infiltrations

**5 1<sup>ère</sup> ENRAYURE**  
 altération importante des sections de bois à cause des infiltrations

**6 POTEAUX**  
 altération importante des sections de bois à cause des infiltrations. Taux d'humidité élevé

Structure bois totalement instable et renforcée par 6 plats métallique qui longent les poteaux hexagonaux

**7 PLAFOND INTÉRIEUR**  
 Infiltration visible depuis l'intérieur de la chapelle

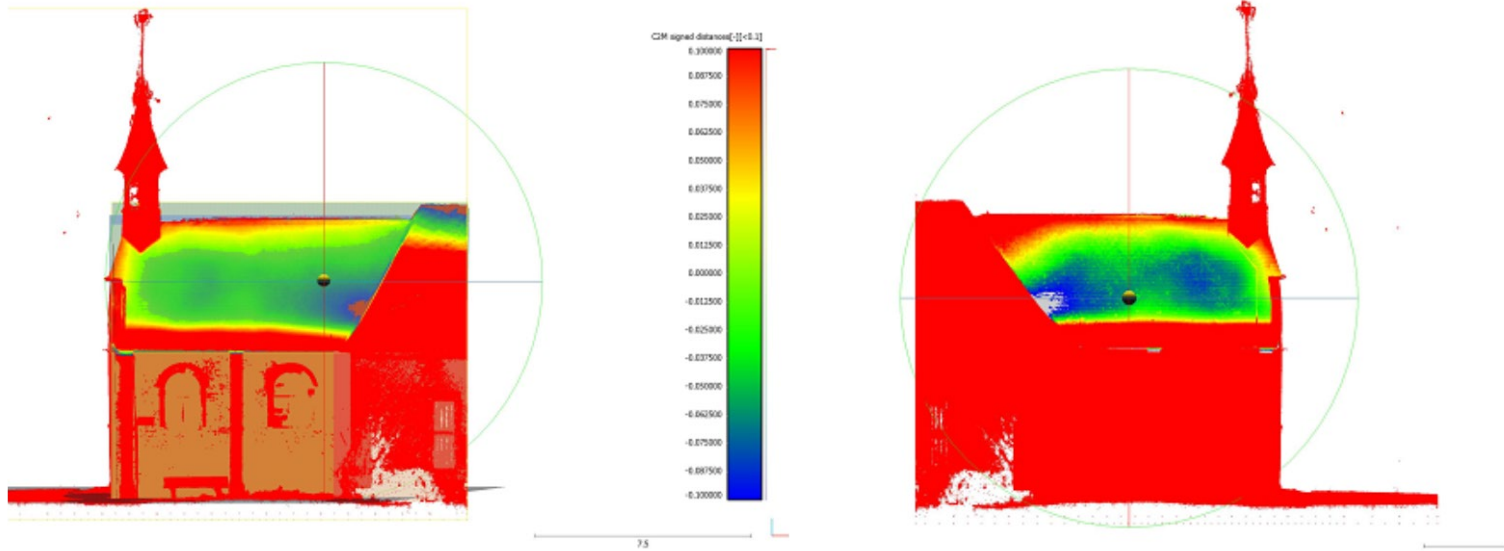
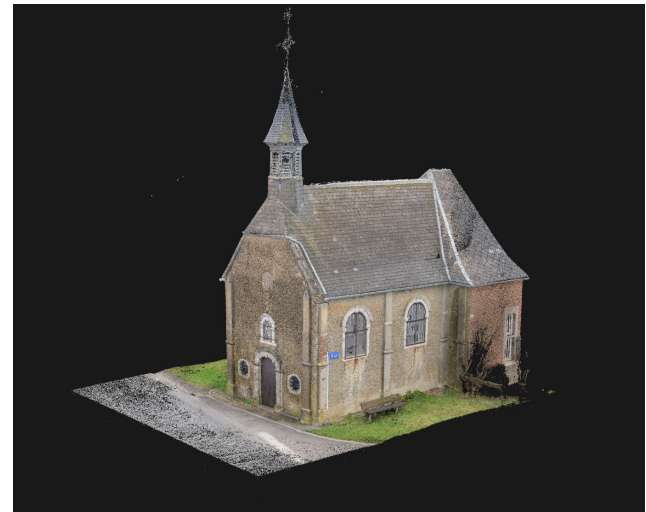
#### Analyse des déformations des versants

L'analyse du nuage de point 3D met en évidence un léger affaissement des versants. Celui-ci est plus marqué sur le versant Nord
