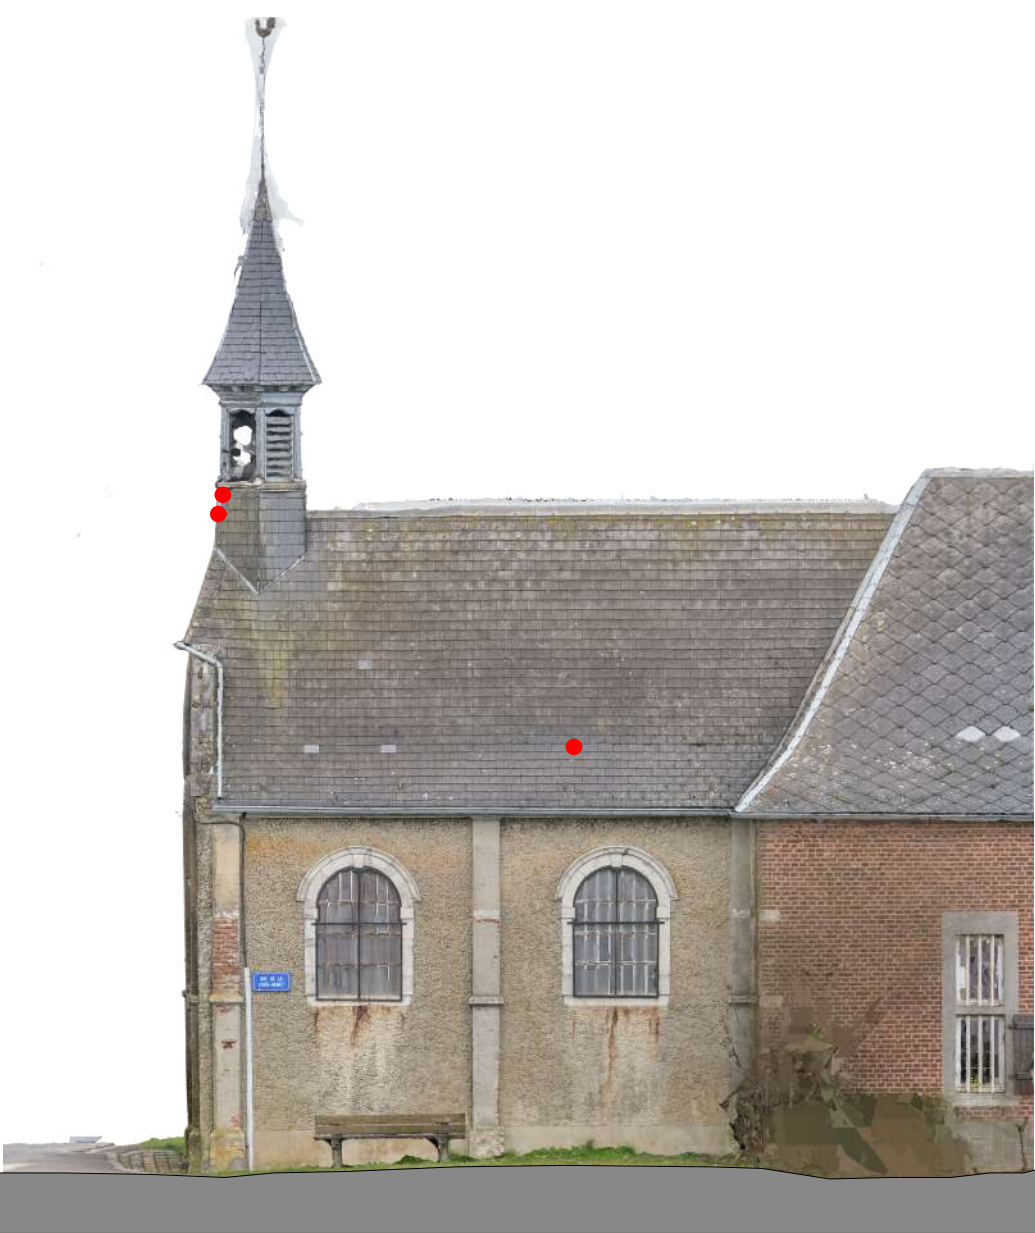
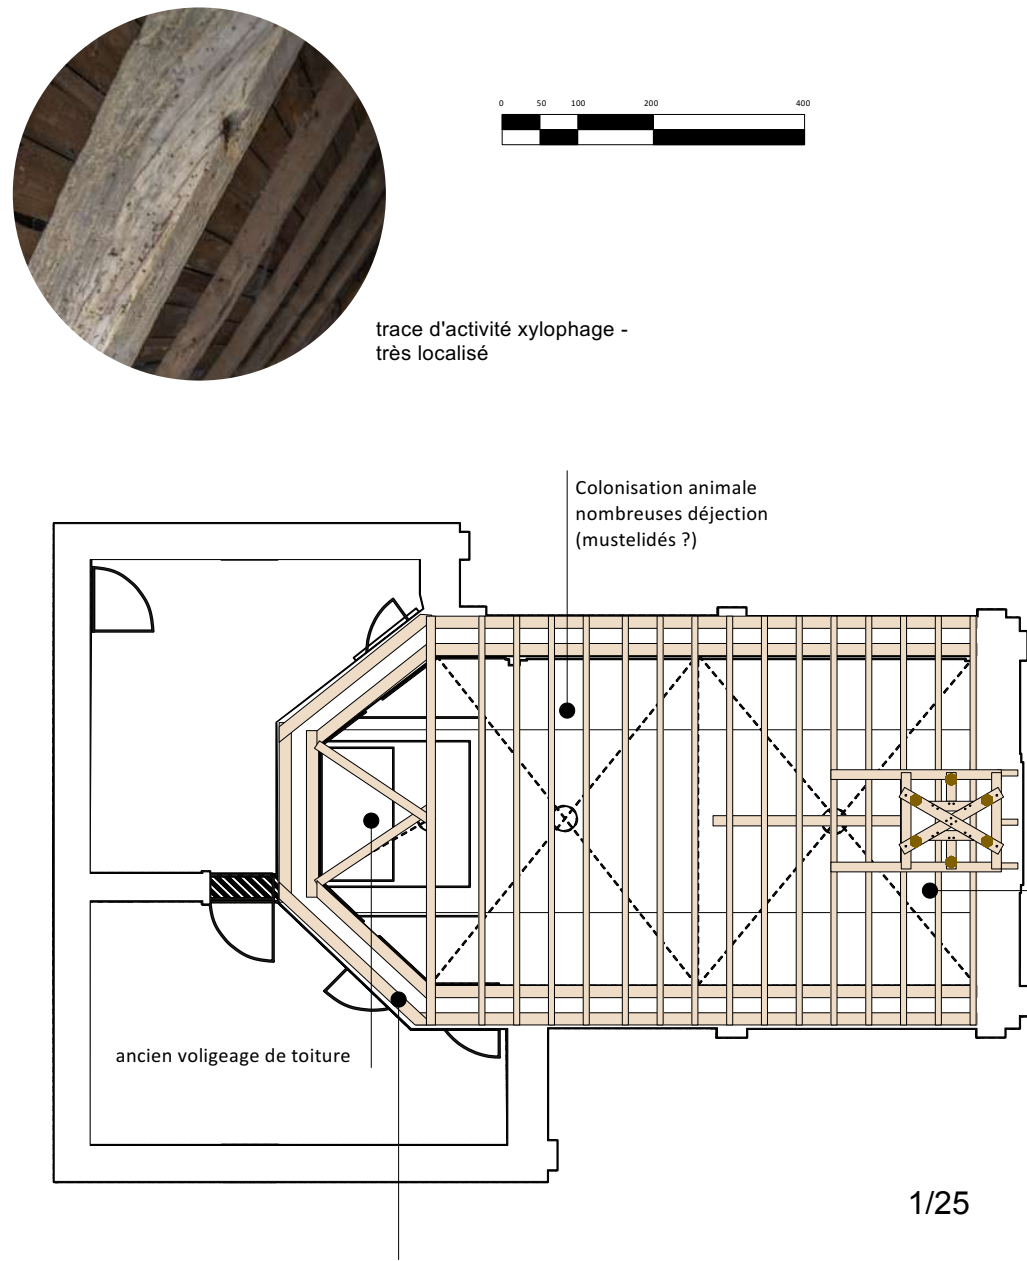
1ère enrayure

altération des entrails au niveau du clocheton

la majorité des éléments en bois sont fortement altérés par l'humidité et doivent être remplacés. La structure en bois est instable et résiste grâce aux renforcements métalliques
