# CHAPELLE DE LA CROIX MONET

Évaluation préalable - présentation juin 2022

# ETAT SANITAIRE

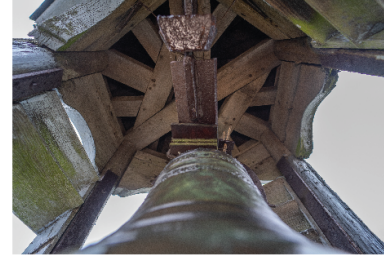
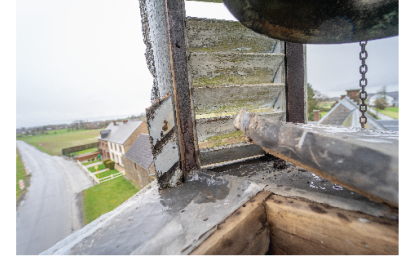
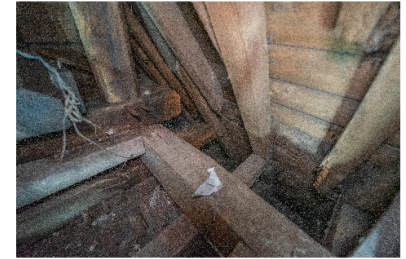
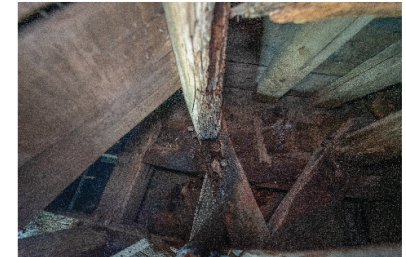
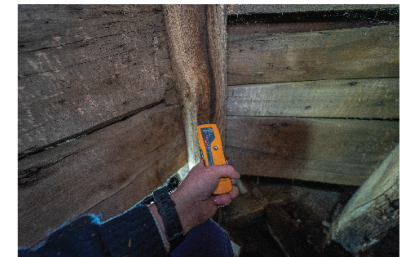
**1 POINÇON**  
 Élément inaccessible et non analysé  
 Vu l'état de l'habillage supérieur, risque important d'une altération par l'extrémité supérieure

**2 3<sup>ème</sup> ENRAYURE**  
 Élément en bon état. Les habillages souffrent d'un débordement insuffisant de la couverture en ardoises

**3 ABAT-SON**  
 Inclinaison limite des voliges qui augment les risques d'infiltrations d'eau. Absence de certains abat-son

**4 2<sup>ème</sup> ENRAYURE AVEC TRAPPE ET ÉTANCHÉITÉ AU PLOMB**  
 altération importante des sections de bois à cause des infiltrations

**5 1<sup>ère</sup> ENRAYURE**  
 altération importante des sections de bois à cause des infiltrations

**6 POTEAUX**  
 altération importante des sections de bois à cause des infiltrations. Taux d'humidité élevé

Structure bois totalement instable et renforcée par 6 plats métallique qui longent les poteaux hexagonaux

**7 PLAFOND INTÉRIEUR**  
 Infiltration visible depuis l'intérieur de la chapelle
